قبة وخانقاه ومقعد وسبيل وكتاب ومنزل
السلطان فنصوه الغوري

مجموعه السلطان الغوري

أعمال الحفاظ والترميم

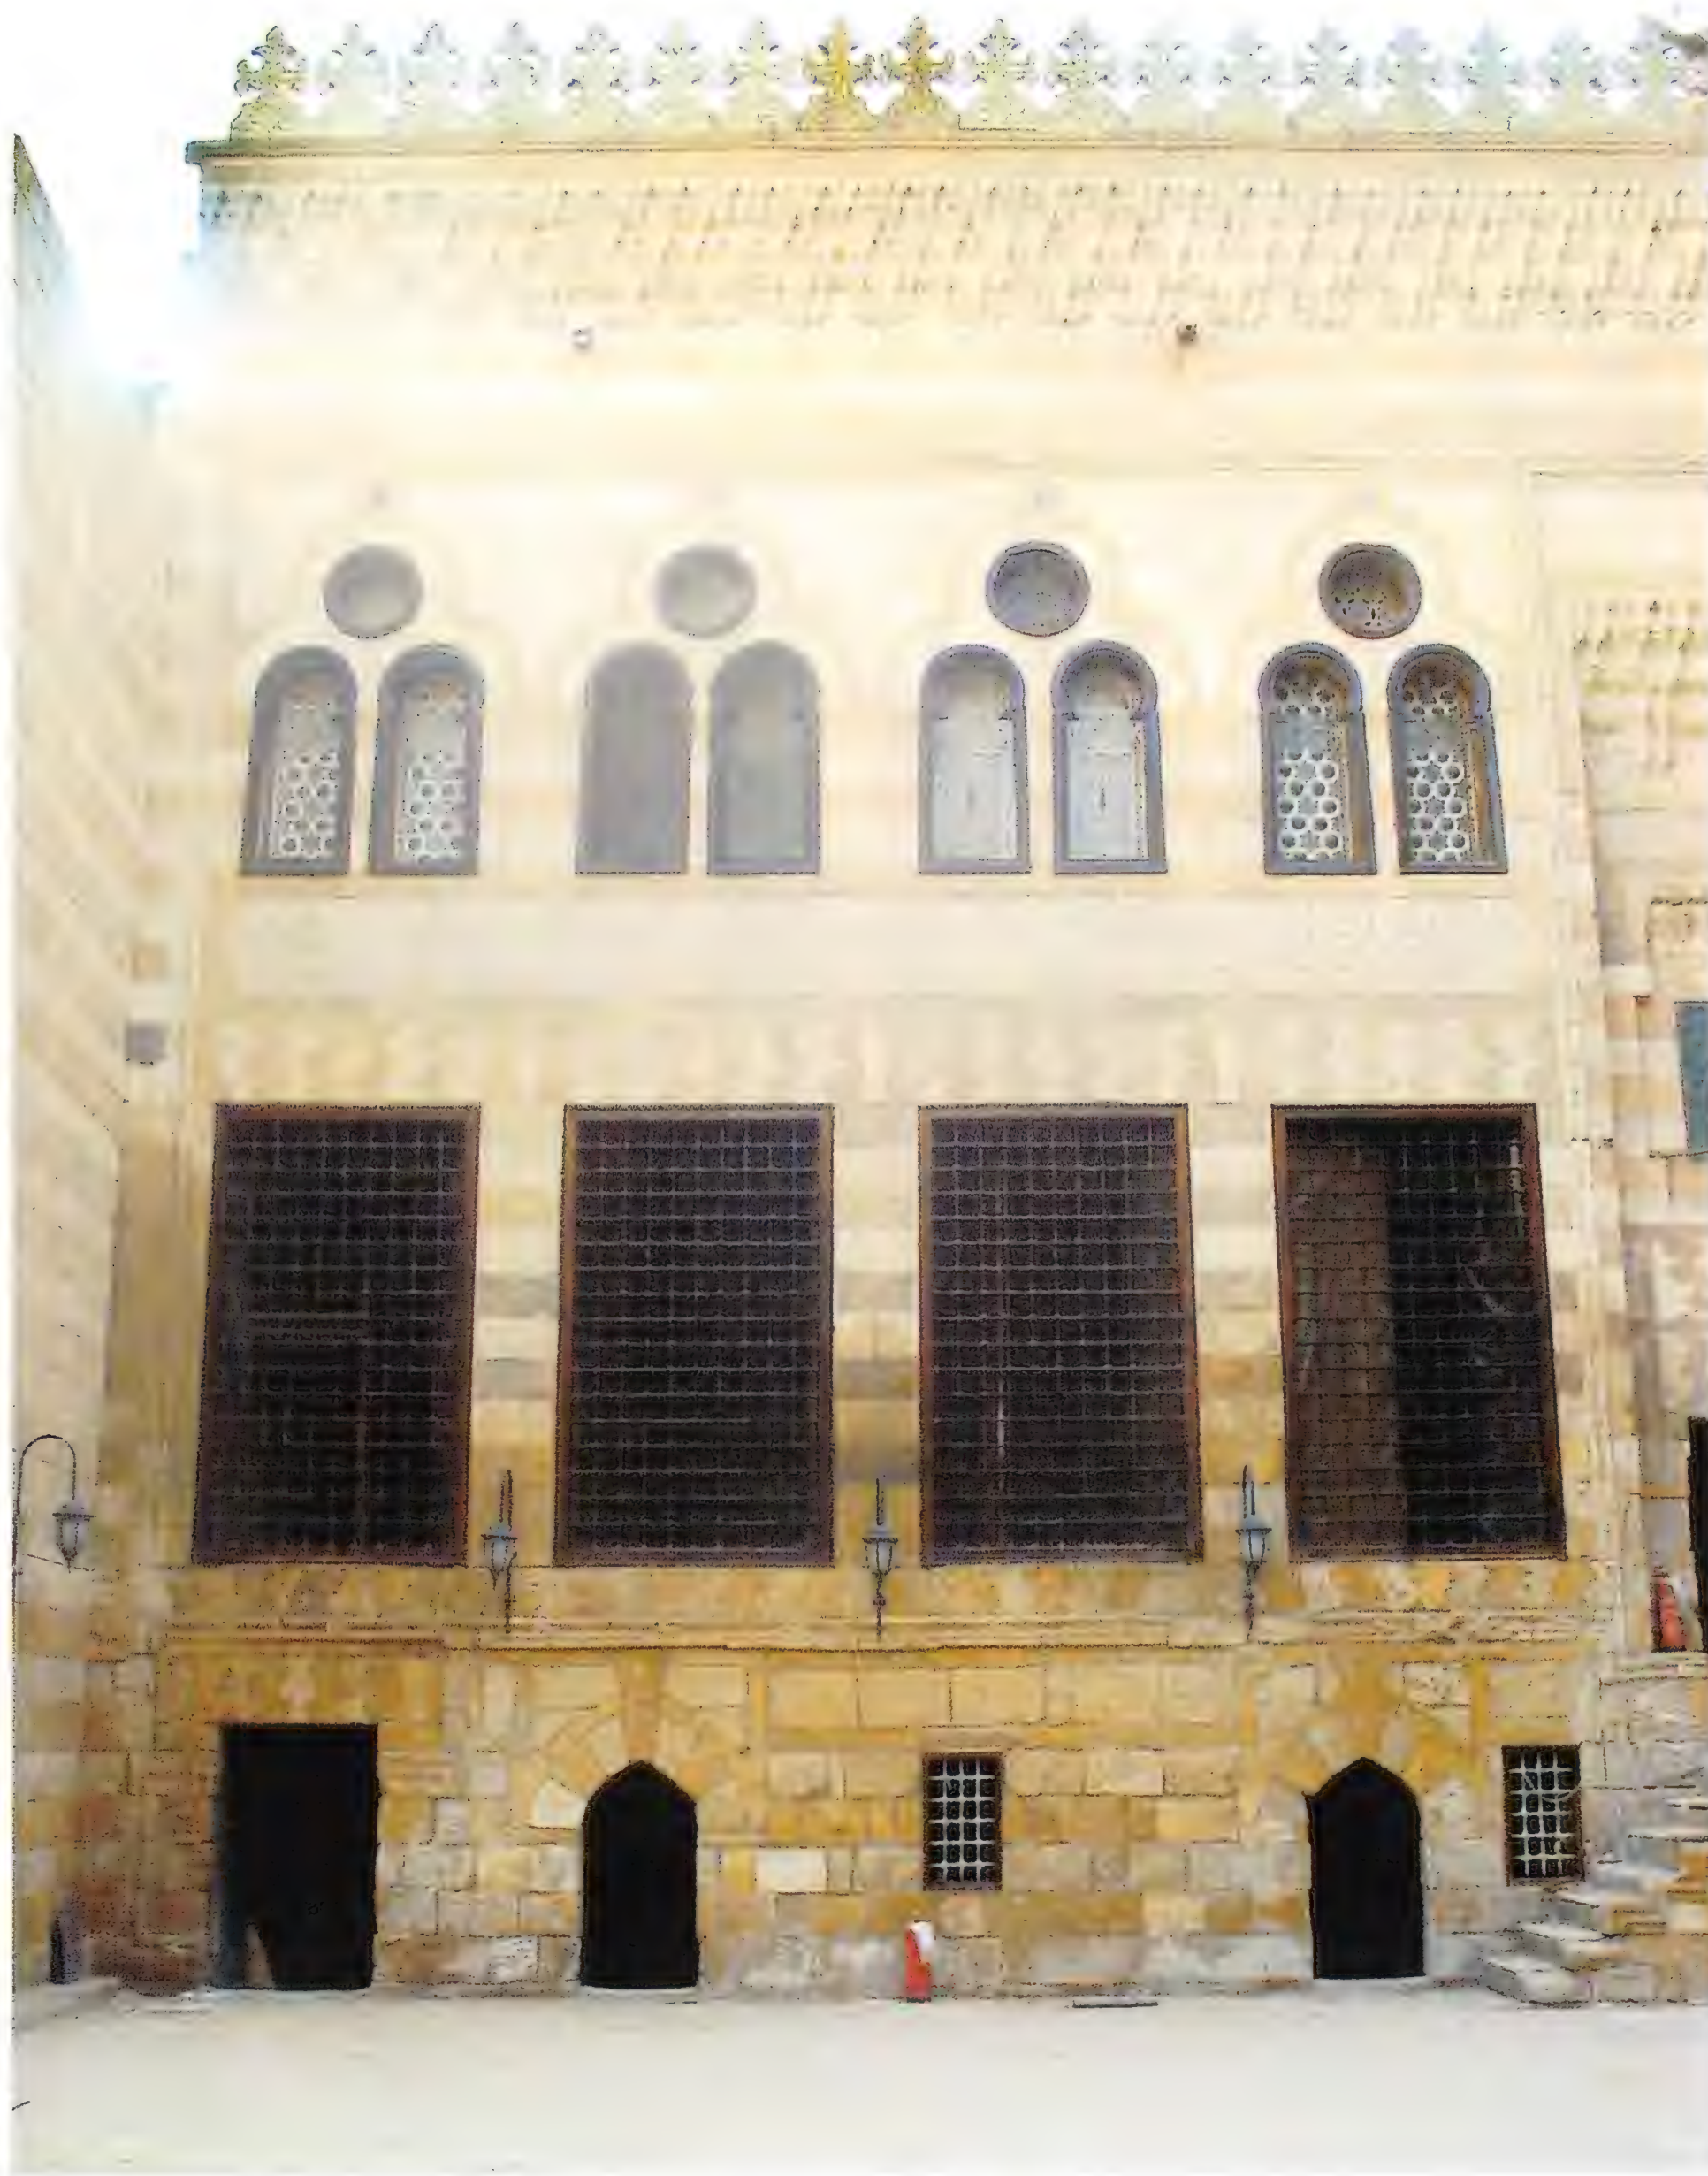
واجهة المقعد بعد الترميم

تم حصر عدة شروخ بالجدار الجنوبي الشرقي تم تزييرها بفك ورد الأحجار كما تم تزيير الشرخ الفاصل بالركن الشمالي للمقعد، ولقد كانت أرضية المقعد متهاكة وابدلت الأرضية الحجرية بأجزاء من لياسة أسمنتية تم إزالتها وإعادة الأرضية إلى أصلها، كما تم تزيير الشروخ بالحجرتين الملحقتين بالمقعد، وكذلك فك الحائط الجنوبي الغربي بالحجرة السفلى الملحقة بالمقعد والتي ابدلت بحائط من الدبش وإعادة الحائط الحجري، كما يضم المقعد عددًا من الحواصل أسفله تم استبدال الأحجار التالفة بها وفك ورد الحوائط التي ظهر بها تكريش كما تم فتح الممر الواقع أسفله وفتحه على ممر حارة البارودية، كما تم كشف سقف المقعد في أعلى ودراسة حالة السقف والبراطيم الخاصة به وإعادة الطبق وكذلك إعادة عمل بلاط السطح، كما تم فك بعض حوائط الطوب الأحمر بالحجرات الملحقة بالمقعد وإعادتها إلى أصلها وهي حوائط حجرية.

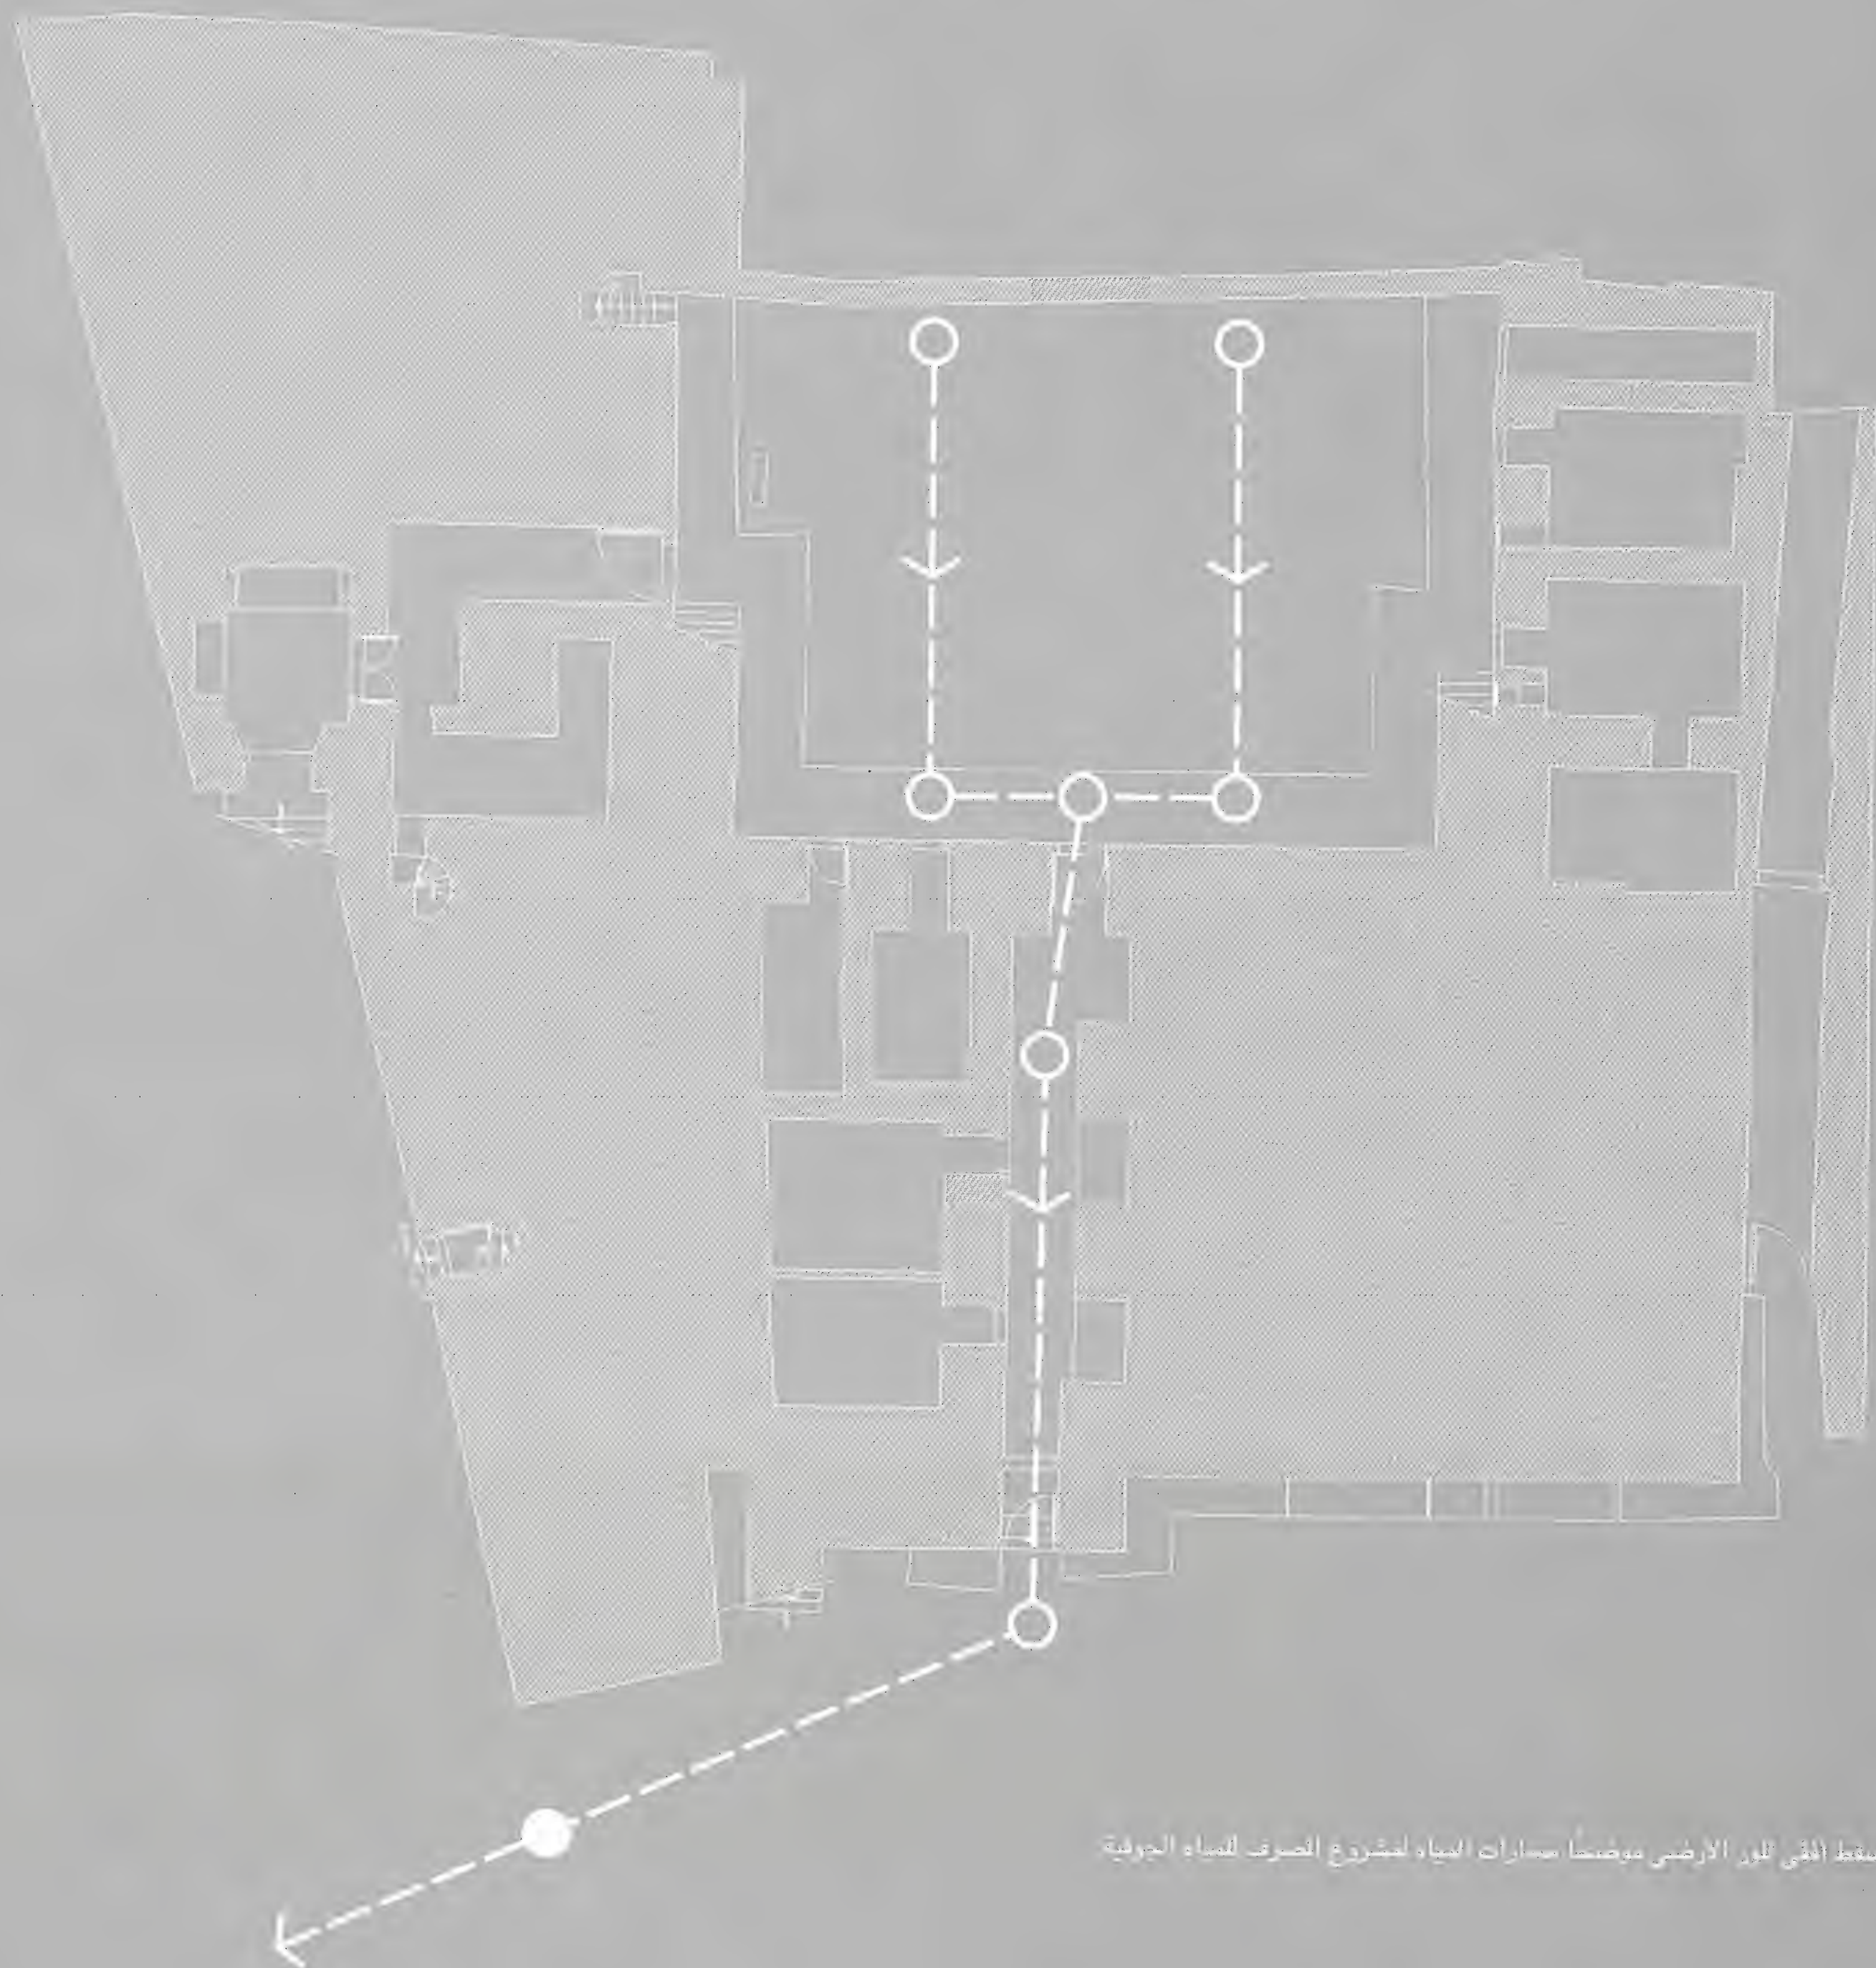
مخطط الأرضي موضعيًا مسارات المياه لخدمة الصرف للمياه الجوفية

عانت المجموعة بالكامل خاصة الفناء من ارتفاع منسوب المياه الجوفية وعليه فقد تم دراسة شبكات المياه والصرف خارج المجموعة لتحديد مصدر المياه الجوفية، مع رصد منسوب المياه بشكل دائم للوقوف على الوضع من حيث ارتفاع أو انخفاض المنسوب، كما تم وضع حل لمشكلة المياه من خلال الشبكة تثبيت منسوب المياه وذلك بعمل شبكة لتصريف المياه على شبكة العمومية للصرف الصحي باستخدام مواسير مثقبة محاطة بفلتر زلط تصريف على عدة مطابق ومنها للشبكة العمومية.

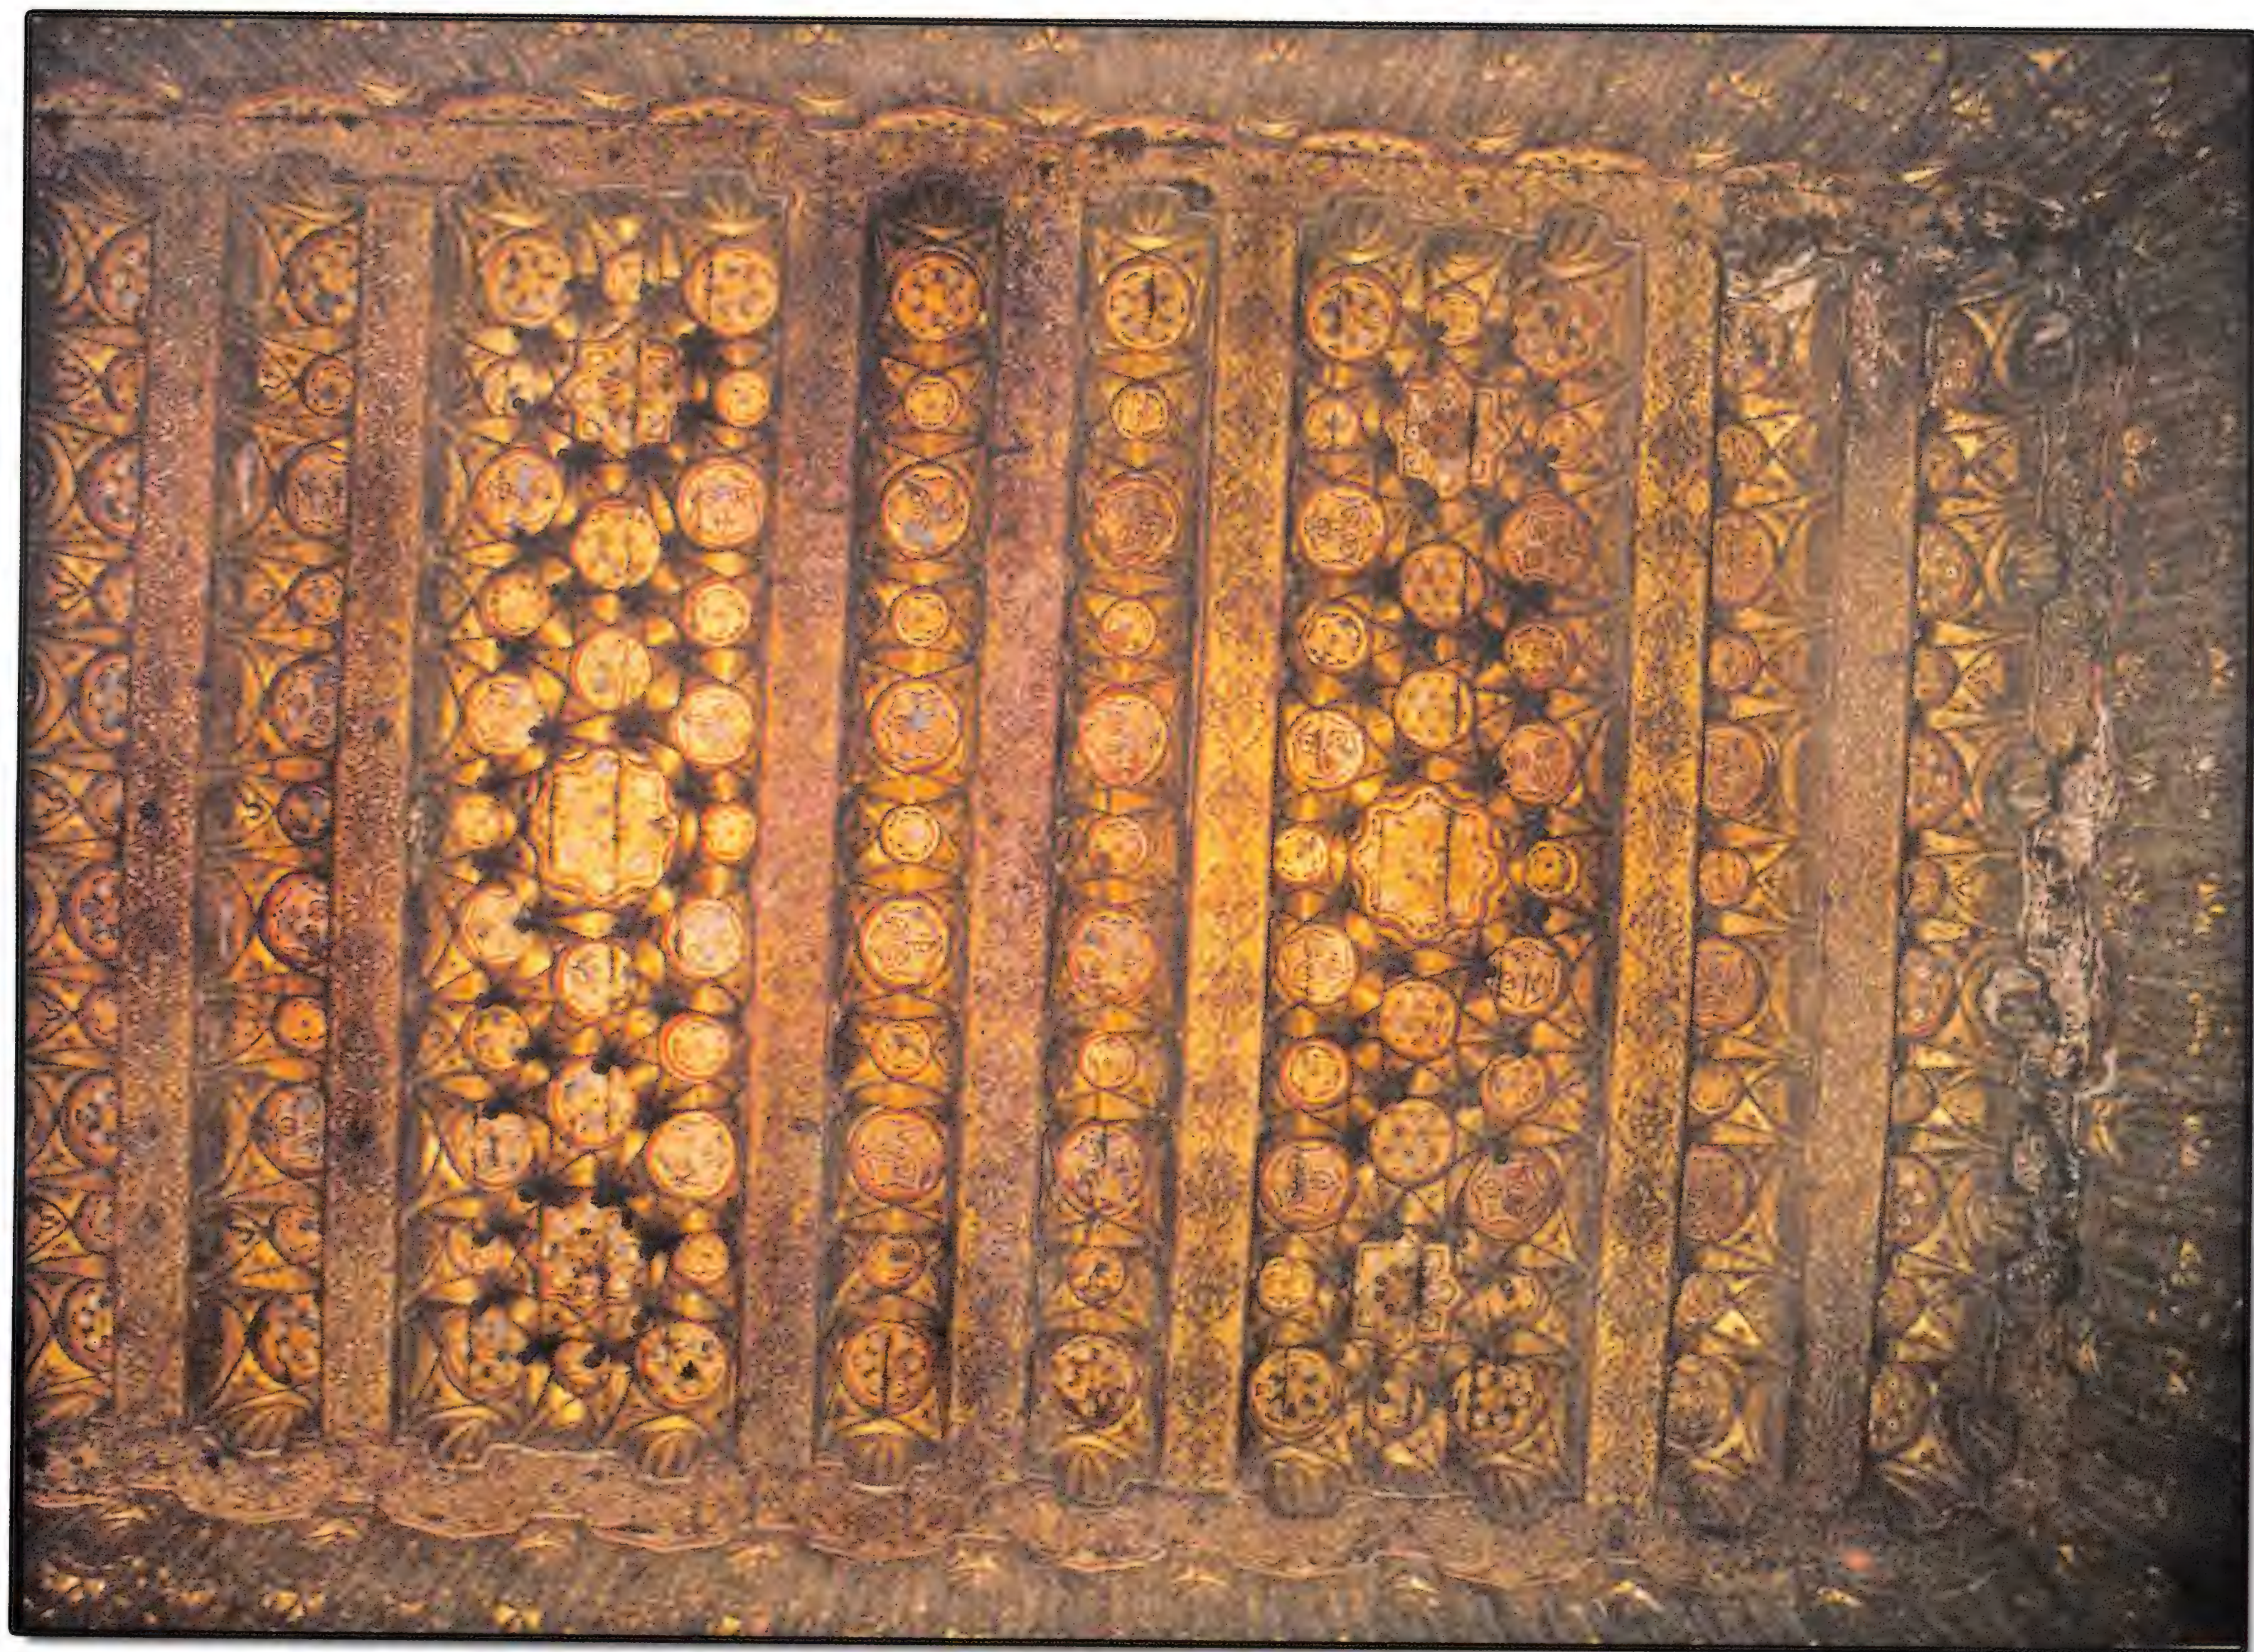
سقف السبيل قبل الترميم

تقشر وإنفصال طبقات التلوين وأرضية التحضير

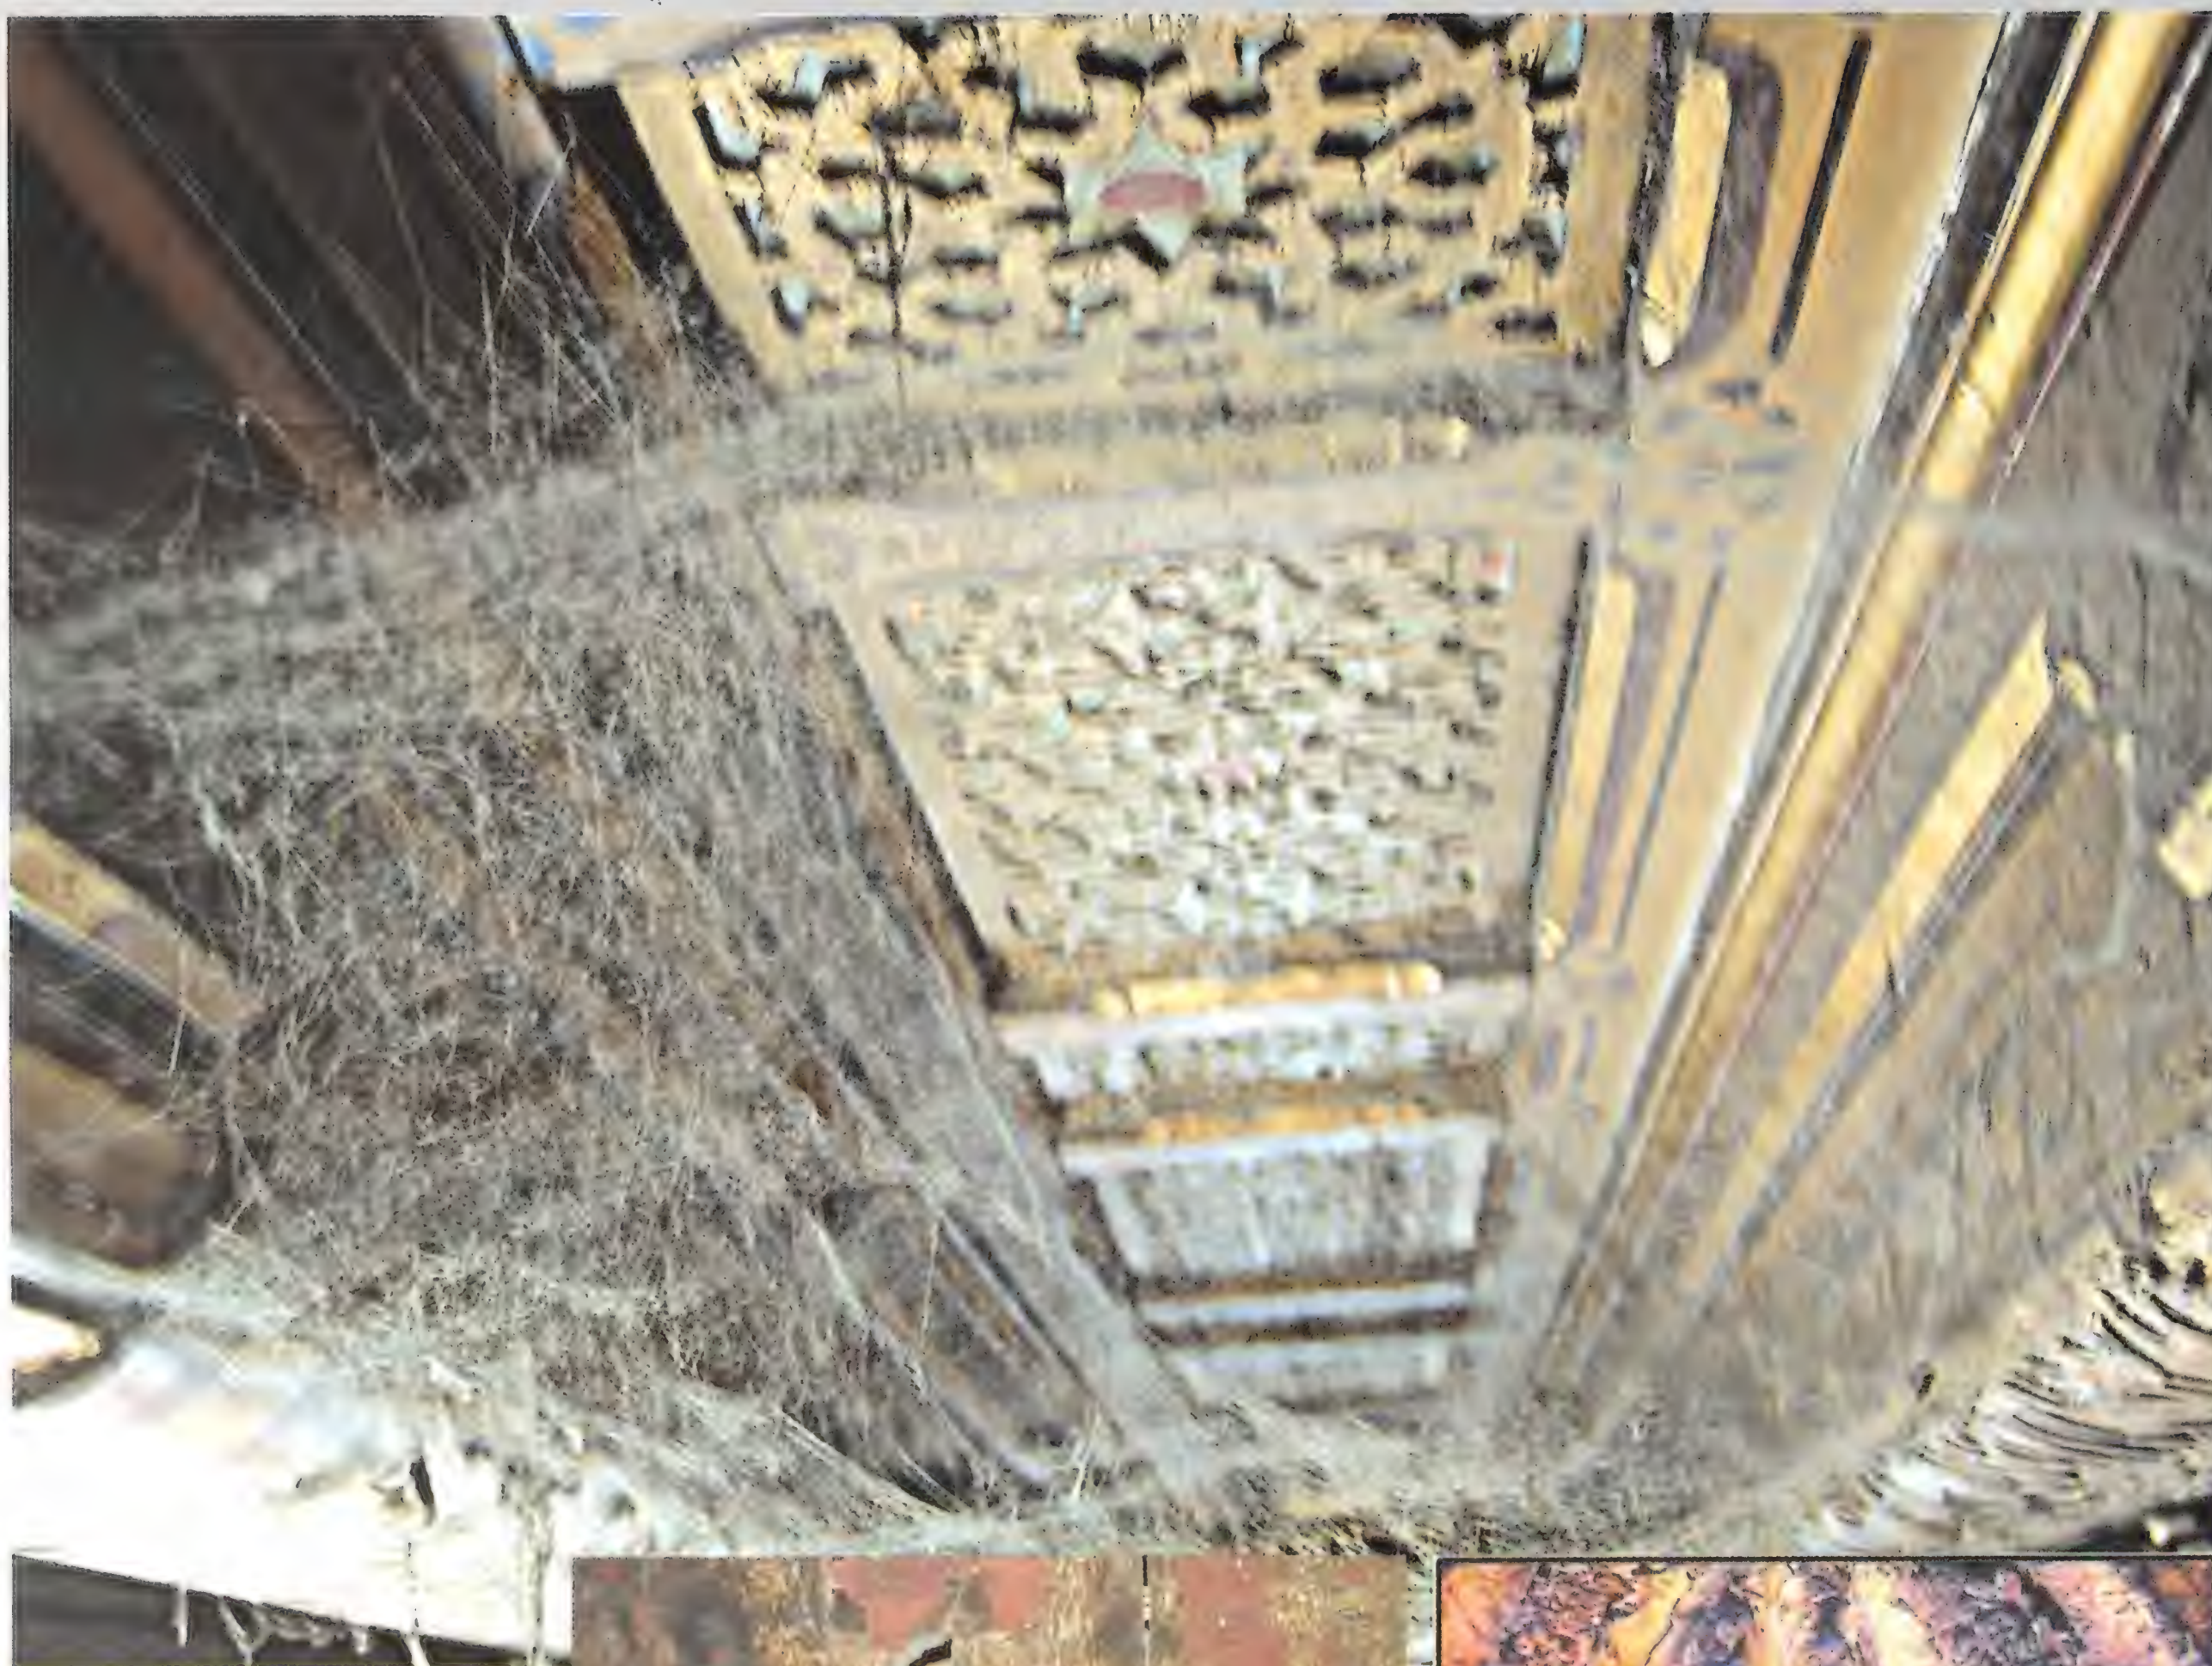
- أعشاش العنكبوت والأثرية بسقف الخانقاة
- طبقات الجير تخفى الزخارف أسفلها
- بأحد أسقف المنزل
- شروخ وانفصالات بطبقات التحضير

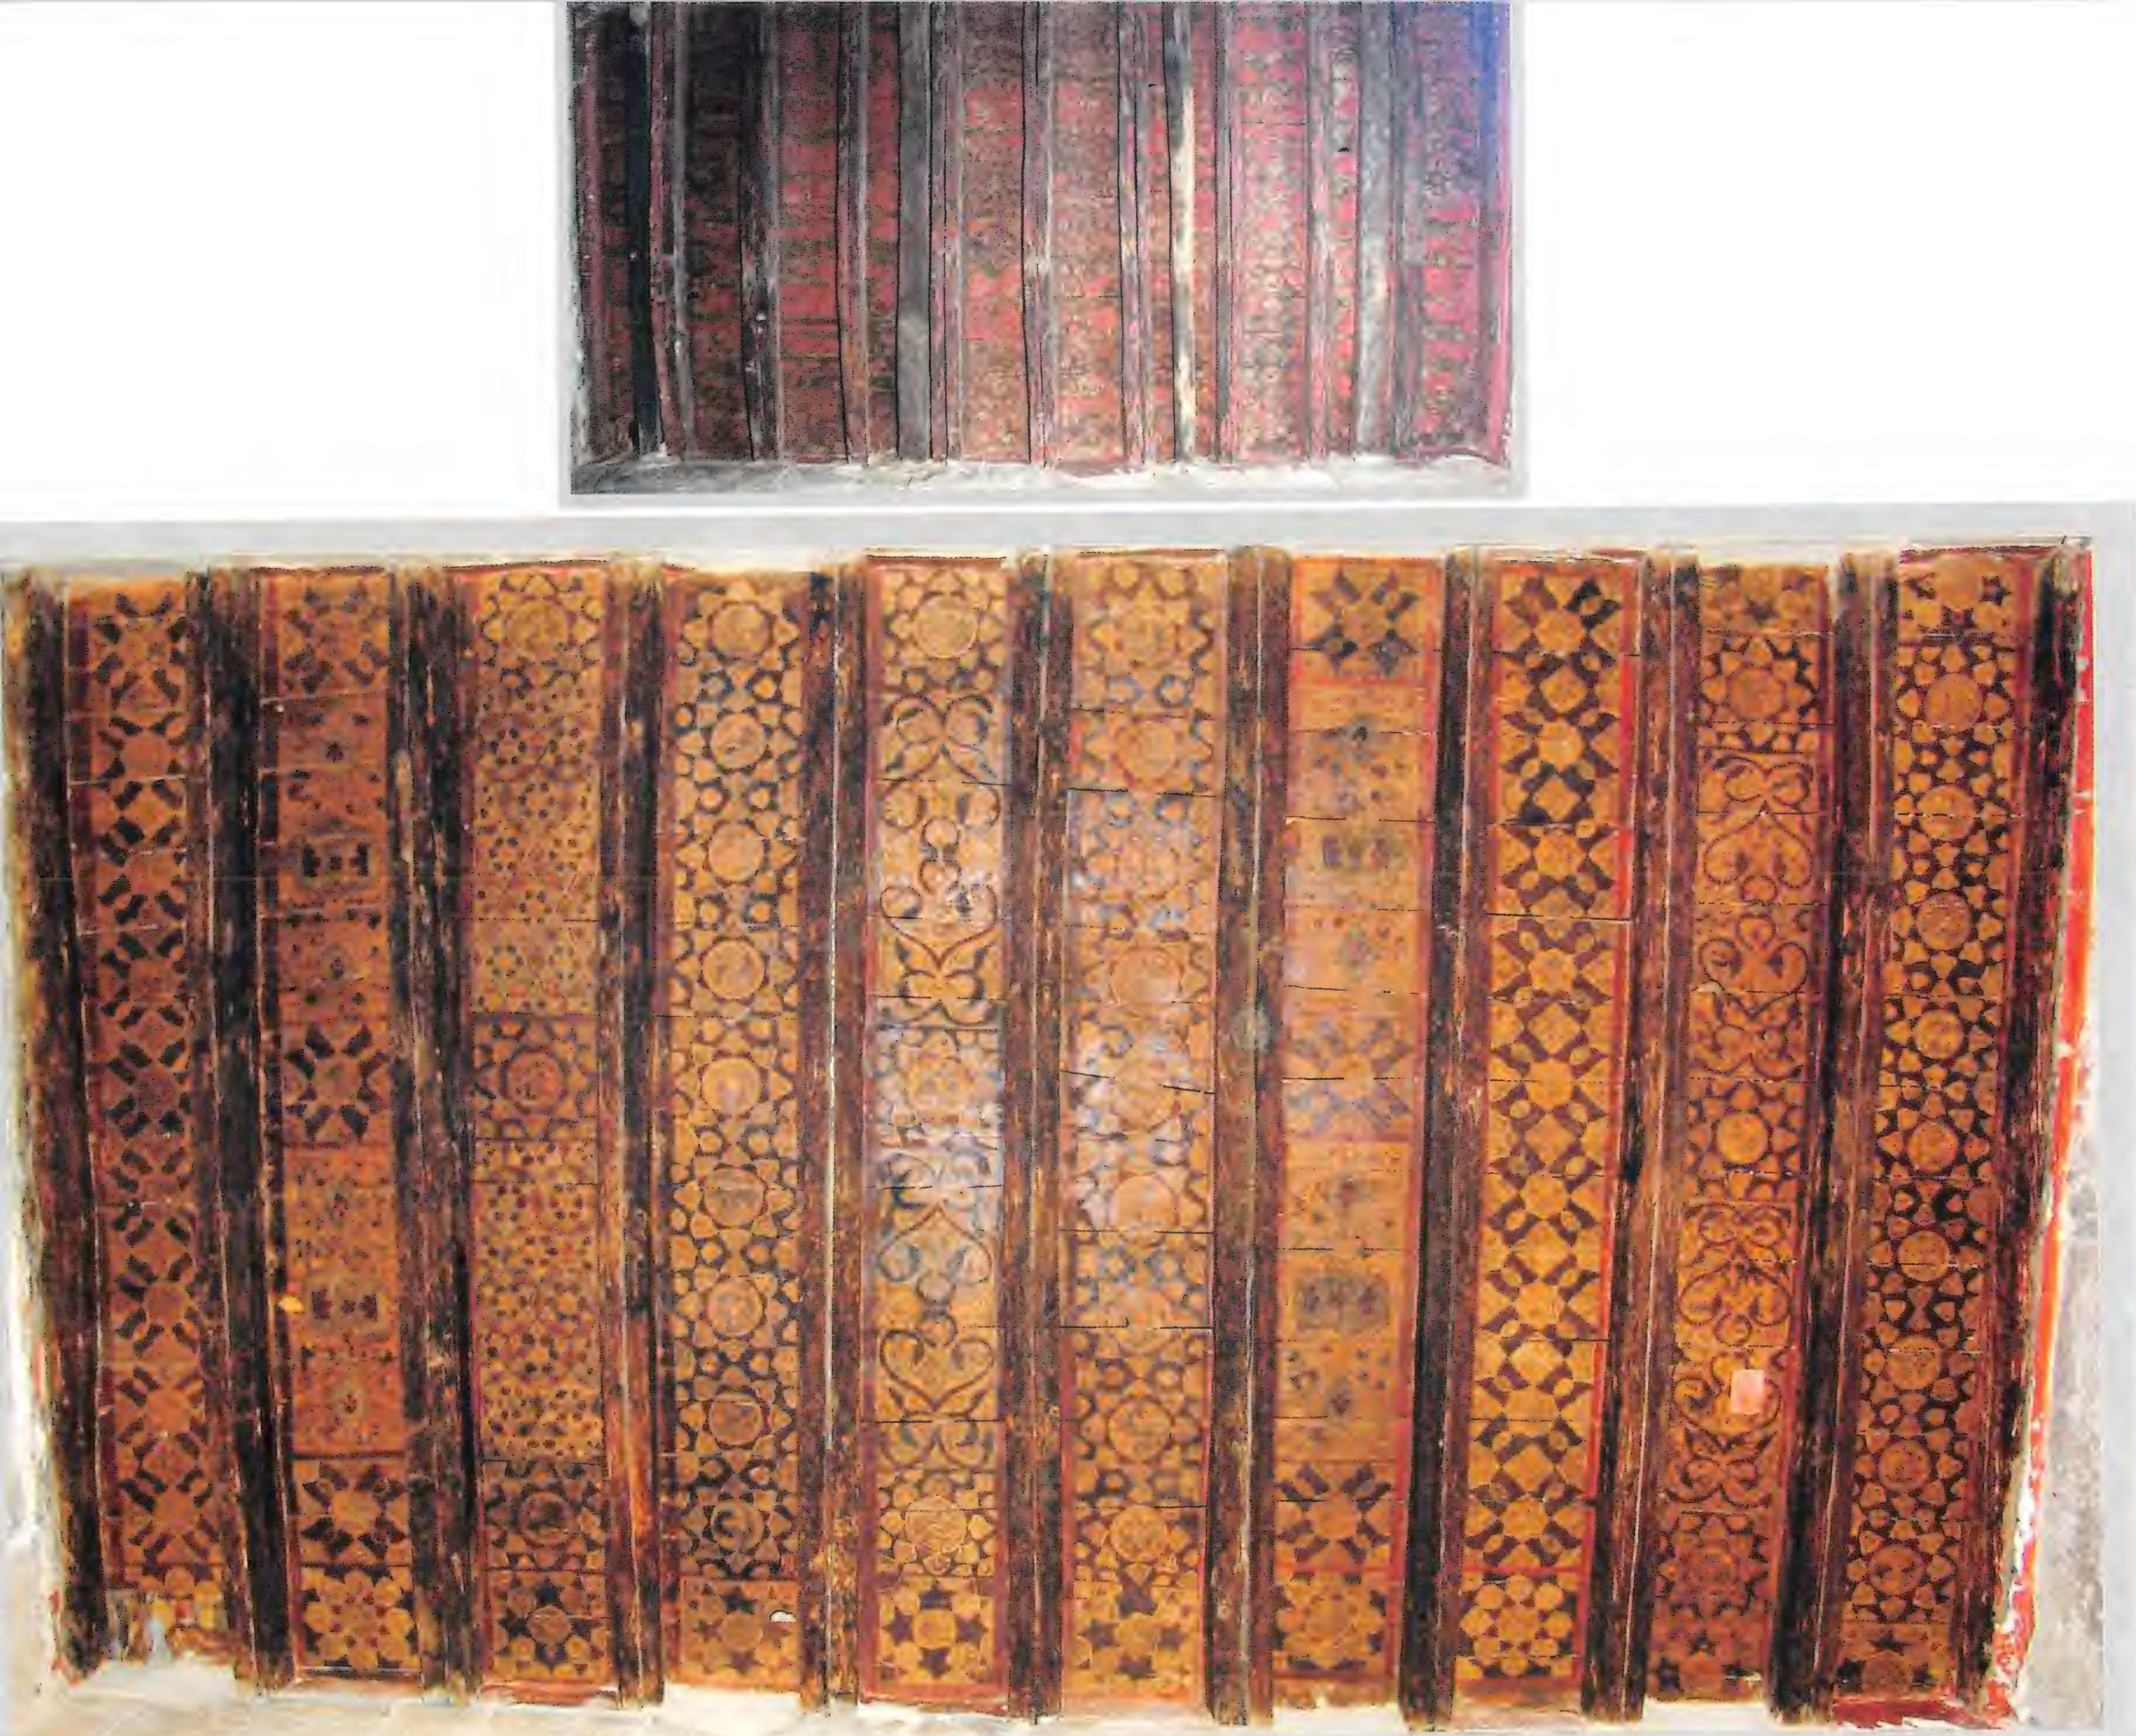
أحد أسقف المنزل قبل وبعد الترميم

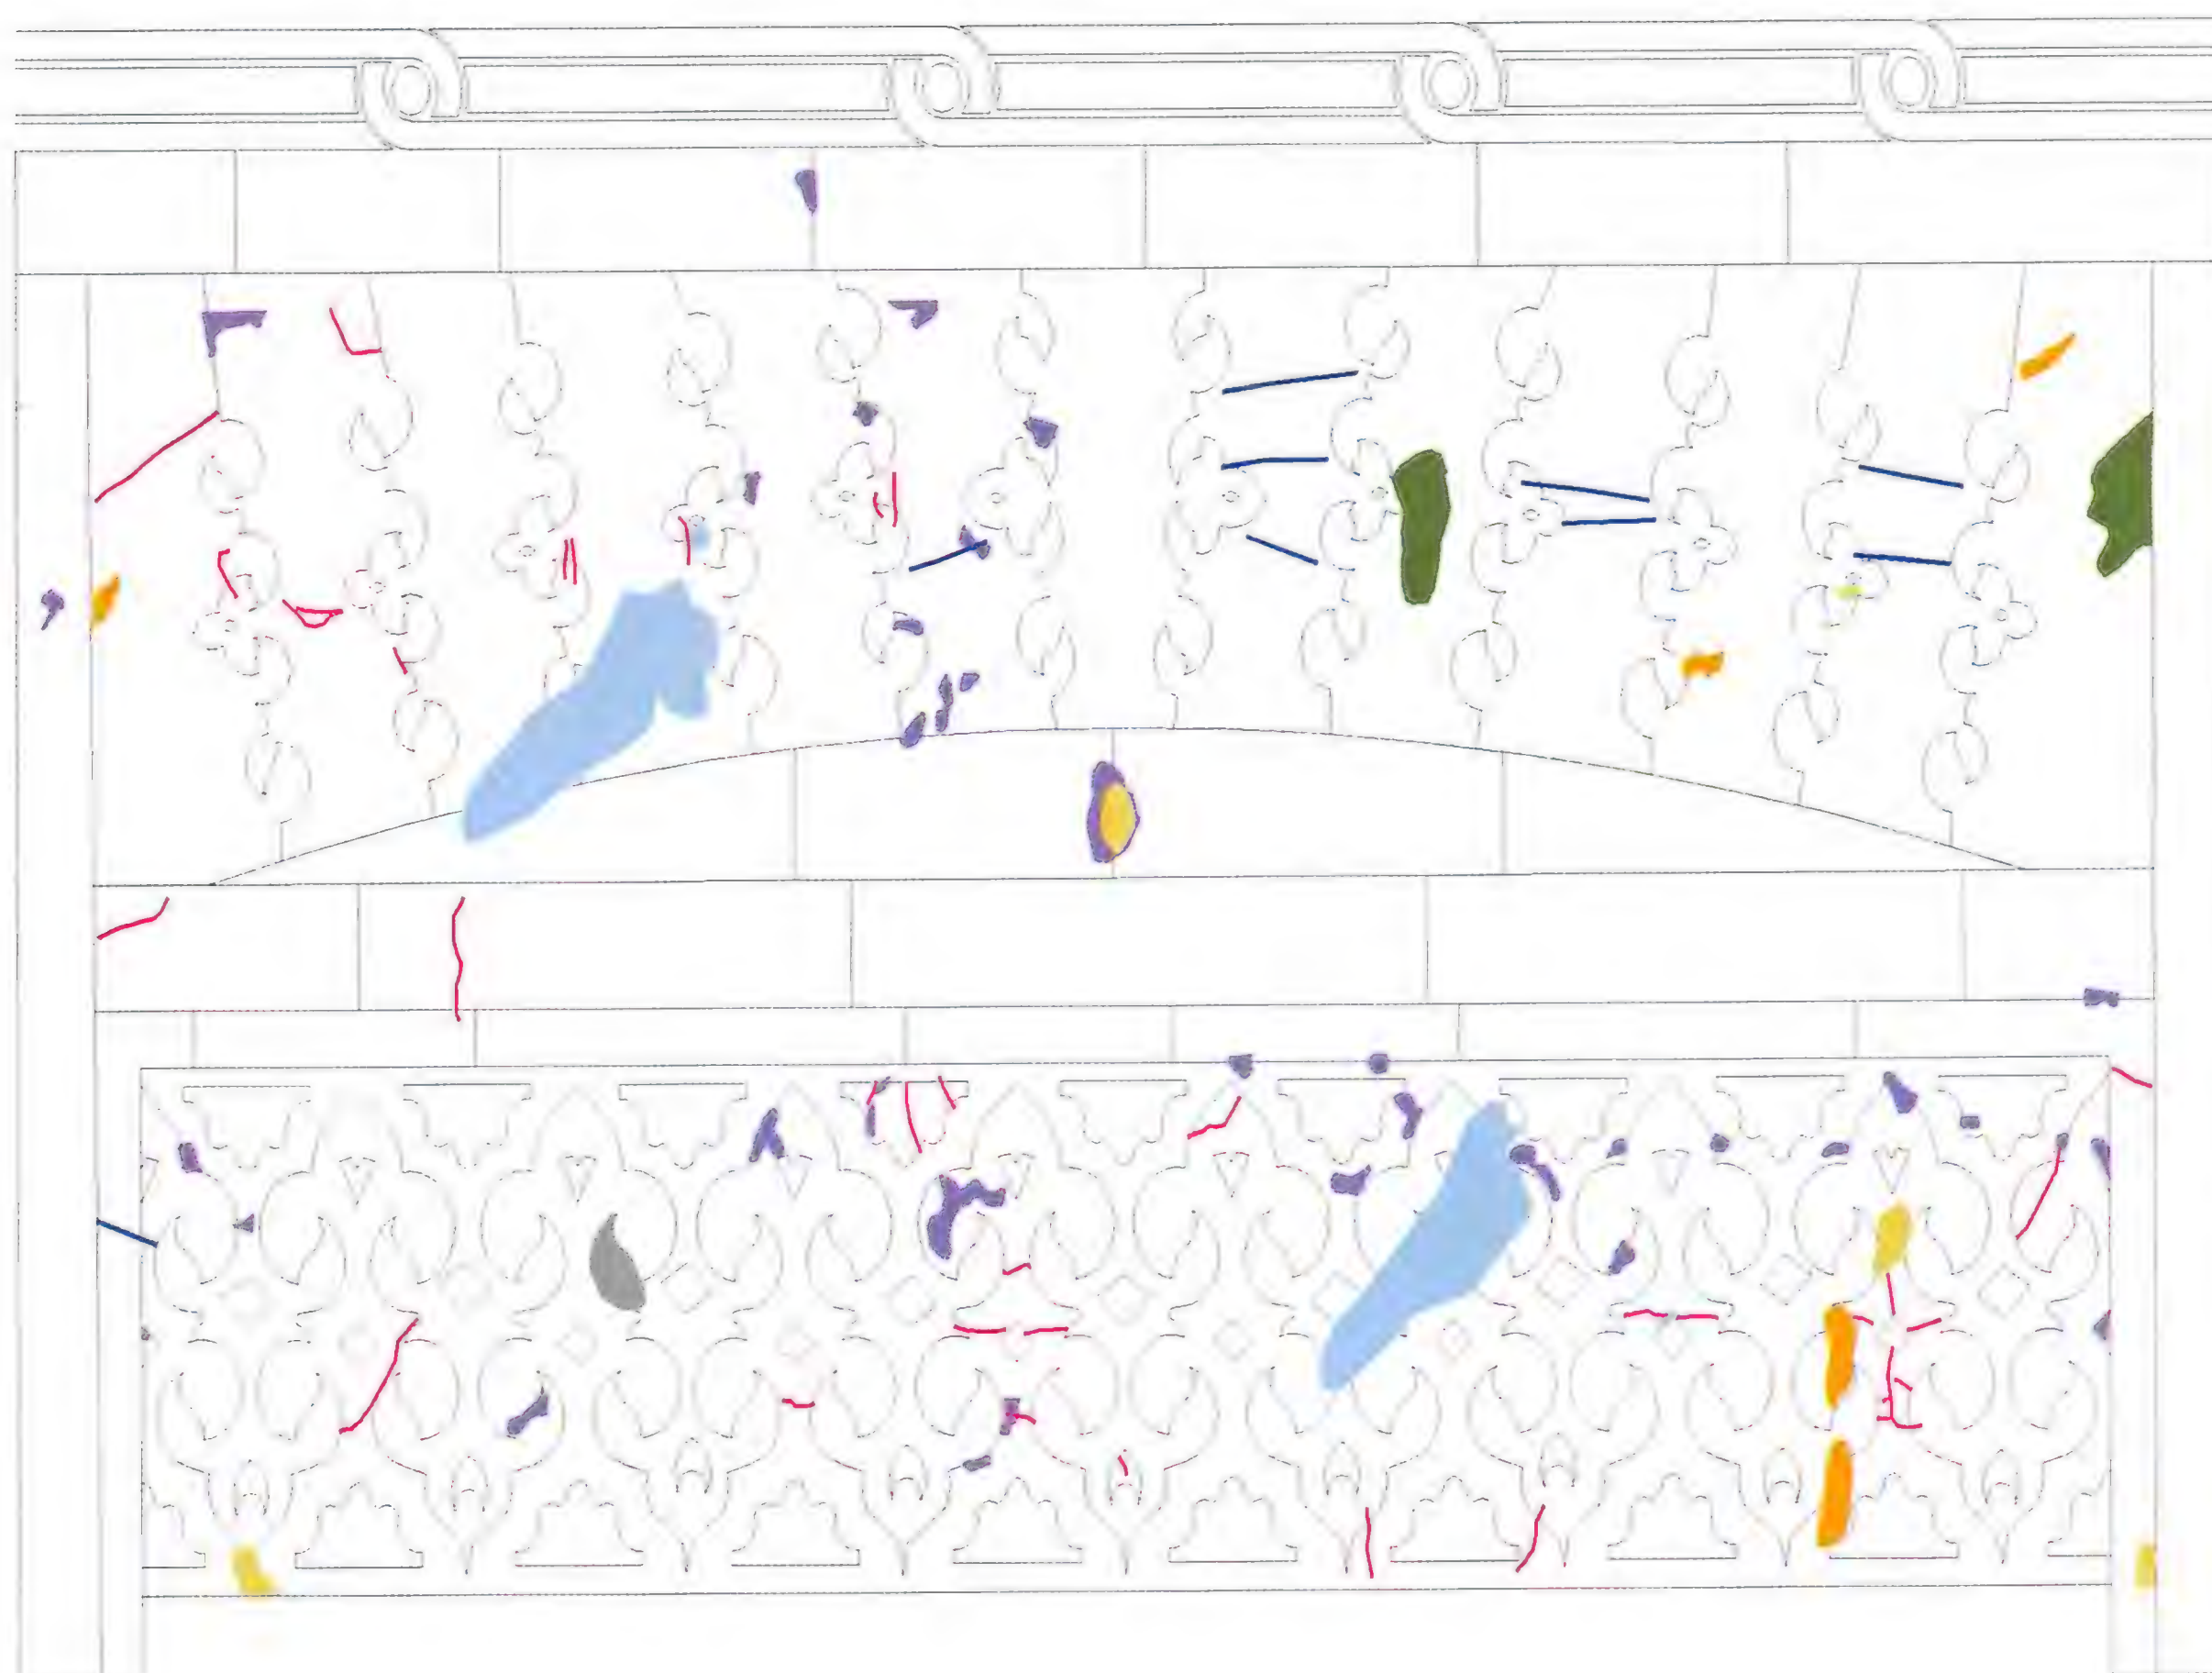
إحدى المزمرات الرخامية موضح عليها مظاهر التلف
